제목 연구실 실험기기 안전관리 강화 요청

# 연구실 실험기기 안전관리 사고사례 및 유의사항

‘13. 4.19, 미래창조과학부 연구환경안전과

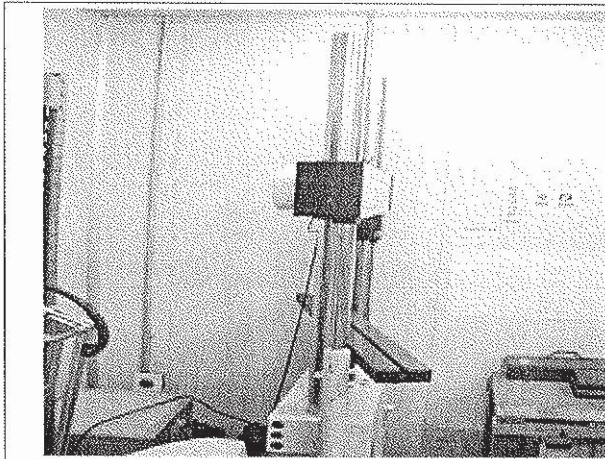
연구실 내부에 설치 된 실험기기

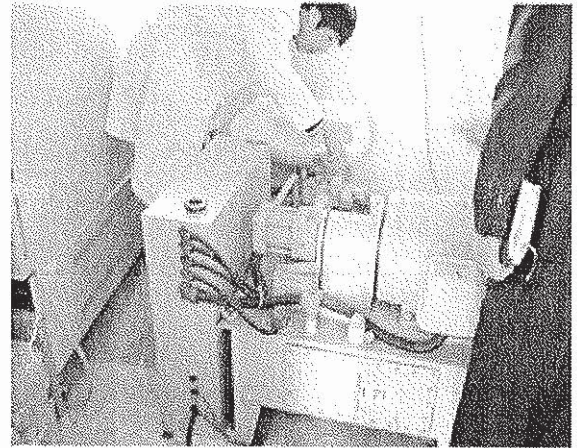
- 압축시험 중 시편의 파손에 의한 시편조각이 비래하여 얼굴 등 신체 타격에 따른 사고위험 있음.
- 실험기기 유압조작 밸브가 실험실 외부에 설치되어 있어 연구활동종사자 간에 시야 미확보, 신호 불충분으로 오조작에 의한 사고위험 있음.
- 연구실 내부와 외부의 상황을 파악할 수 있는 창이 설치되어 있으나 위치 부적절
- 비상정지 스위치의 설치위치 및 모양이 부적합하여 사고발생 위험에 적절한 대처가 어려움.
- 중대 연구실 사고발생 시 정부에 즉시 보고해야 하나 보고가 지체됨.

실험기기와 별도공간에 설치 유압조절장치

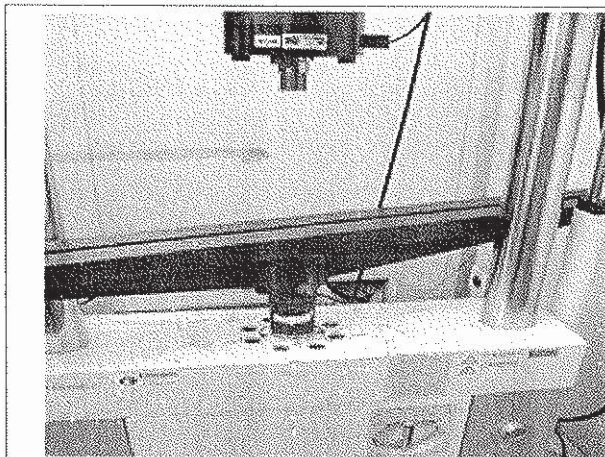
- 사고발생 연구실에 대해 안전점검이 실시되지 않음.
- 사고 당사자를 포함한 연구활동종사자에 대한 안전교육 실시 미흡
- 연구실 안전환경관리자 지정 인원 부족
- 실험기기의 압축지그와 상부 구조부 사이의 협착 위험부가 노출되어 있어 손 및 신체 접촉에 의한 사고위험 있음.

실험 중 협착 위험부 노출

- 점검 및 진단이 미 실시 된 실험실에 대하여 점검 및 진단 실시 필요
- 연구활동종사자에 대한 교육강화 필요
- 연구실 안전환경관리자 1명을 추가로 지정하여 체계적인 안전업무 수행 필요
- 연구활동종사자의 신체 일부가 시험기의 협착 위험부에 접촉하였을 시 실험기기가 즉시 정지 될 수 있도록 광전자식 방호장치 설치하는 등 연구활동종사자의 오조작으로 인한 사고가 발생되지 않도록 페일세이프(Fail Safe)화 필요
- 압축시험 중 시험조각의 비래에 따른 얼굴 등 신체타격에 따른 사고 위험을 방지하기 위해 시험기 전면부에 충분한 강도를 가진 투명소재의 개폐식 가드 설치 필요
- 실험기기 유압조절 밸브를 실험실 내부에 설치하거나 실험실 내부와 외부를 연결시켜주는 창의 위치를 변경하여 연구활동종사자간의 시야 확보 및 원활한 신호 소통이 될 수 있도록 조치 필요
- 비상정지 스위치는 노란바탕에 적색으로 머리부분이 돌출 되고 수동 복귀형으로 하여 비상정지 스위치가 작동 중일 때에는 실험기기 작동이 정지될 수 있도록 조치 필요

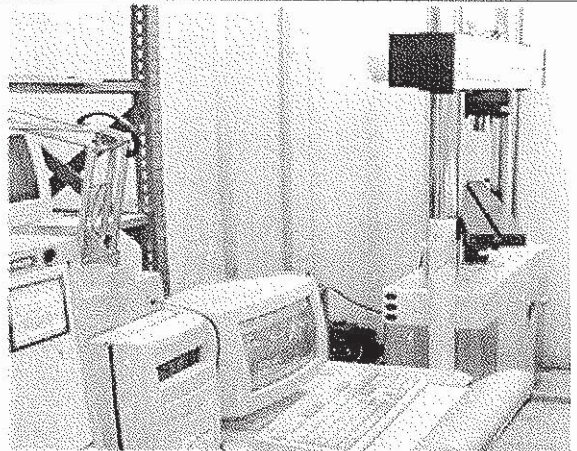
실험 중 시편 비산에 따른 사고발생 우려

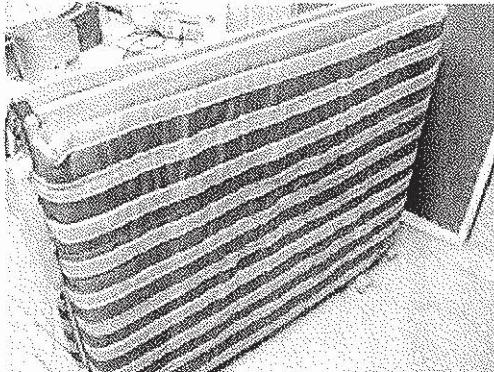
| | 현황 |
|---|---|
| | 연구실 내 침구류가 비치되어 있어 취침행위가 발생할 우려 있음 |

| | 현황 |
|---|---|
| 연구실1 | 연구실 내 침구류 이동 및 제거<br>※ 관련근거 : 교육과학기술부고시 제2012-19호 연구실 안전 점검 및 정밀안전진단에 관한 지침 [별표2] 정기점검 실시 내용 |

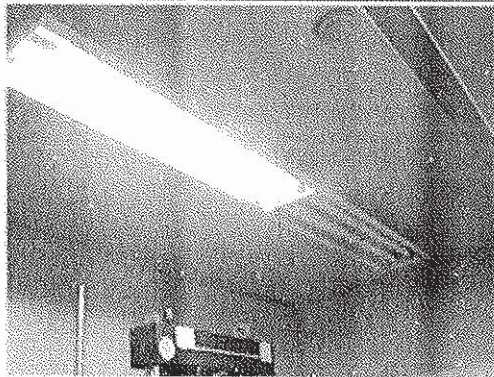
| | 현황 |
|---|---|
| | 연구실 내 천장의 일부조명 기구가 작동되지 않은 상태로 방치되어 있어 연구를 위한 적정 조도 확보 미흡 |

| | 현황 |
|---|---|
| 연구실2 | 연구조건에 충분한 조도확보 필요<br>(초정밀 작업 750Lux, 정밀작업 300Lux, 보통작업 150Lux 이상)<br>※ 참고 : 산업안전보건기준에 관한 규칙 제8조(조도) |

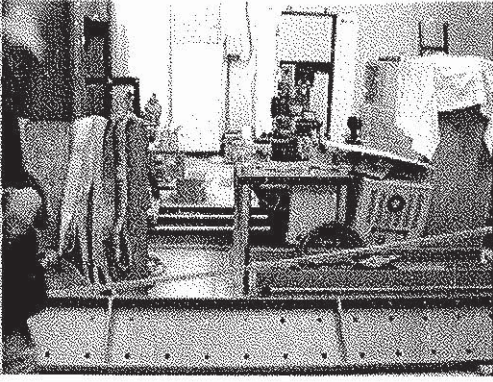
연구실6

| | 연구실 내 정리정돈이 되어 있지 않아 연구활동종사자 이동 시 전도의 위험이 있음 |

| | 개선방안<br>불필요한 기자재에 대한 정리 등 연구실 정리정돈 실시 필요<br>※ 관련근거 : 교육과학기술부고시 제2012-19호 연구실 안전 점검 및 정밀안전진단에 관한 지침 [별표2] 정기점검 실시 내용 |

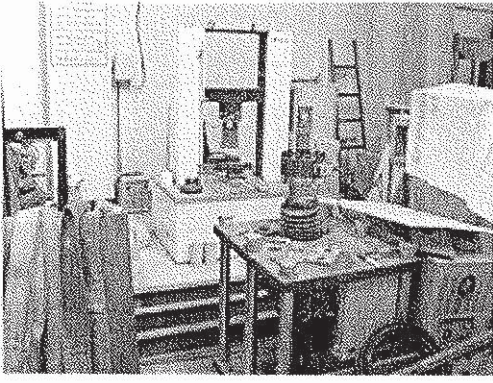
연구실7

| | 협착 위험부가 노출되어 있어 손 및 신체접촉에 의한 사고 위험 및 파손된 시편조각의 비래에 의한 사고 위험이 있음 |

| | 개선방안<br>실험기기 좌측, 우측, 후면은 고정식 가드를 설치하고 전면에는 투명소재의 개폐식 가드에 전기적 인터록 장치를 설치하여 실험 중 협착 위험부에 접근 방지 필요<br>※ 참고 : 산업안전보건기준에 관한 규칙 제103조(프레스 등의 위험 방지), 프레스 방호장치의 선정·설치 및 사용 기술지침(KOSHA GUIDE M-122-2012) |

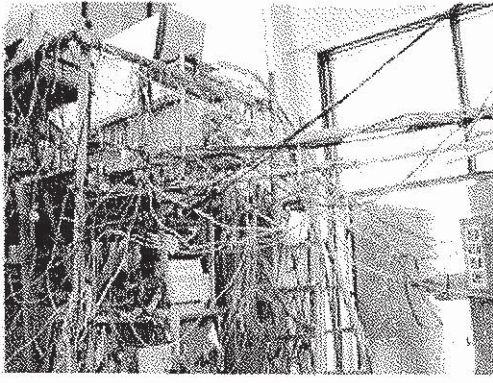
연구실8

| | 연구실 통로 상부에 배선, 이동용전선이 불규칙하게 걸려 있어 연구활동종사자가 통행 시 걸려 전도위험 및 절연피복 손상에 의한 감전사고 위험이 있음 |

| | 개선방안<br>통로면으로부터 높이 2미터 이내에는 장애물이 없도록 하고 전선 및 콘센트에는 접지상태 점검 필요<br>※ 참고 : 산업안전보건기준에 관한 규칙 제22조(통로의 설치), 제313조(배선 등의 절연피복 등) |

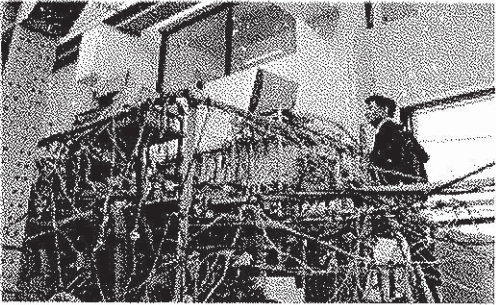
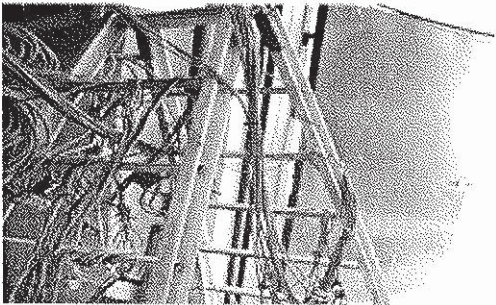
| | 실험기기 조작장치로 통하는 사다리식 통로로 이동 시 안전난간의 설치상태가 부적합하여 추락사고 위험이 있음 |

| | 사다리식 통로는 안전한 계단으로 교체하여 안전성 확보 필요<br>※ 참고 : 산업안전보건기준에 관한 규칙 제24조(사다리식 통로 등의 구조) |

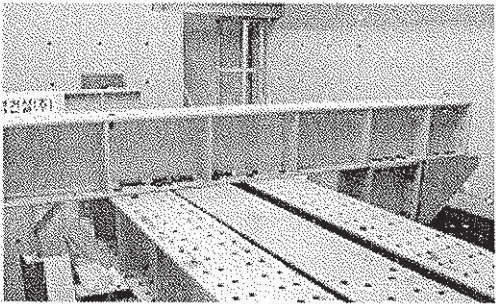
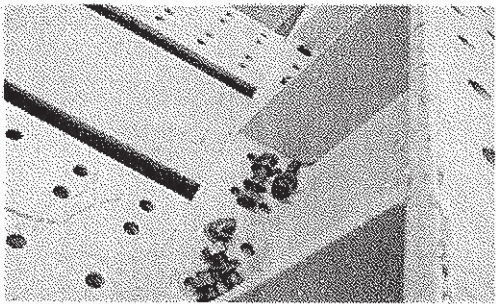
| | 실험기기를 고정하고 있는 구조물의 상부에 볼트, 너트가 널려 있어 실험 중 실험기기의 진동에 의한 낙하물로 인하여 사고위험이 있음 |

| | 구조물 상부의 잔여 볼트, 너트 조속히 제거<br>※ 참고 : 산업안전보건기준에 관한 규칙 제14조(낙하물에 의한 위험의 방지) |
