제목 연구실 실험기기 안전관리 강화 요청

# 연구실 실험기기 안전관리 사고사례 및 유의사항

‘13. 4.19, 미래창조과학부 연구환경안전과

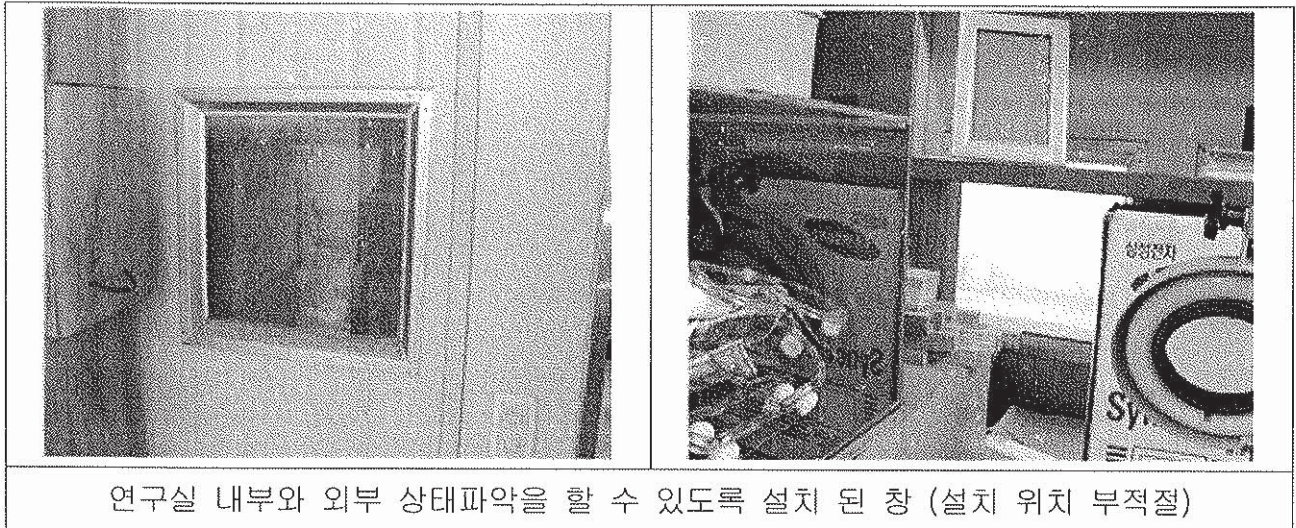
실험 중 시편 비산에 따른 사고발생 우려

- 점검 및 진단이 미 실시 된 실험실에 대하여 점검 및 진단 실시 필요
- 연구활동종사자에 대한 교육강화 필요
- 연구실 안전환경관리자 1명을 추가로 지정하여 체계적인 안전업무 수행 필요
- 연구활동종사자의 신체 일부가 시험기의 협착 위험부에 접촉하였을 시 실험기기가 즉시 정지 될 수 있도록 광전자식 방호장치 설치하는 등 연구활동종사자의 오조작으로 인한 사고가 발생되지 않도록 페일세이프(Fail Safe)화 필요
- 압축시험 중 시험조각의 비래에 따른 얼굴 등 신체타격에 따른 사고 위험을 방지하기 위해 시험기 전면부에 충분한 강도를 가진 투명소재의 개폐식 가드 설치 필요
- 실험기기 유압조절 밸브를 실험실 내부에 설치하거나 실험실 내부와 외부를 연결시켜주는 창의 위치를 변경하여 연구활동종사자간의 시야 확보 및 원활한 신호 소통이 될 수 있도록 조치 필요
- 비상정지 스위치는 노란바탕에 적색으로 머리부분이 돌출 되고 수동 복귀형으로 하여 비상정지 스위치가 작동 중일 때에는 실험기기 작동이 정지될 수 있도록 조치 필요
